## Samvirkende boligselskaber

# Bellahøj I og II

## Helhedsplan

København d. 28.02.2011

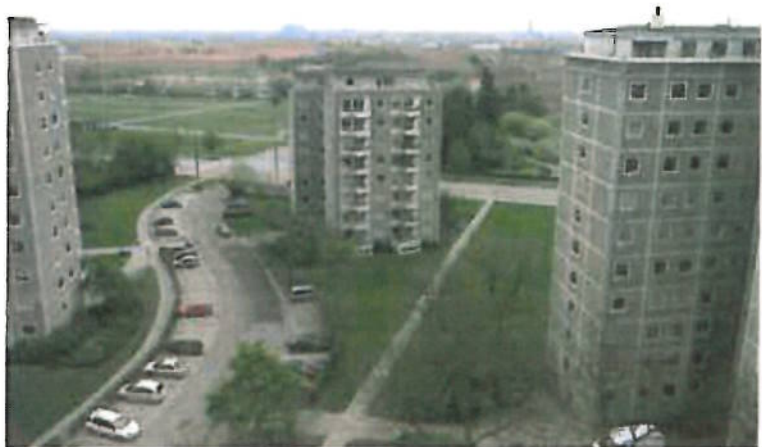
Betonfacader kræver reparationer, ligesom der må påregnes forceret vedligeholdelse grundet korrosion.

En del penthousefacadeplader skal udskiftes, ligesom der må påregnes forceret vedligeholdelse grundet varmebelastning af pladerne som følge af manglende ventilering bag facadepladerne.

For såvel tage som facader gælder det at bygningsdelenes isoleringsevne er meget ringe og det foreslås under forslag til energibesparende foranstaltninger, at tage og facader udskiftes i forbindelse med en efterisolering af klimaskærmen.

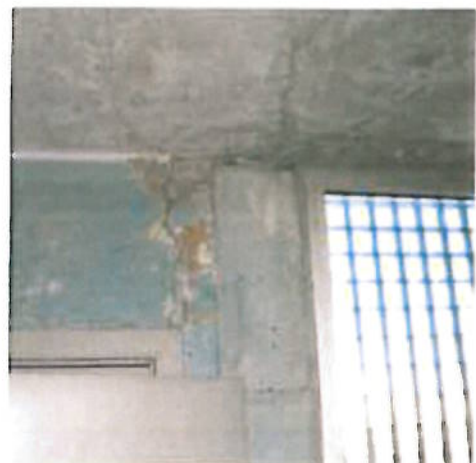
I de åbne luftsluser, som er udsat for vind og vejr året rundt, er betondækkene skadede af nedsvivende vand, saltning og frost. Der skal udføres traditionel betonrenovering, samt fornyelse af overflader.

Luftsslusernes facadeåbninger skal ændres som følge af en efterisolering af klimaskærmen. Det foreslås i den forbindelse under forslag til energibesparende foranstaltninger, at luftsluserne lukkes med oplukkelige glaspartier, som er forsynet med automatik der åbner vinduespartierne i forbindelse med brand. Det skal dog præciseres at dette forslag ikke umiddelbart er accepteret af Københavns Kommune.

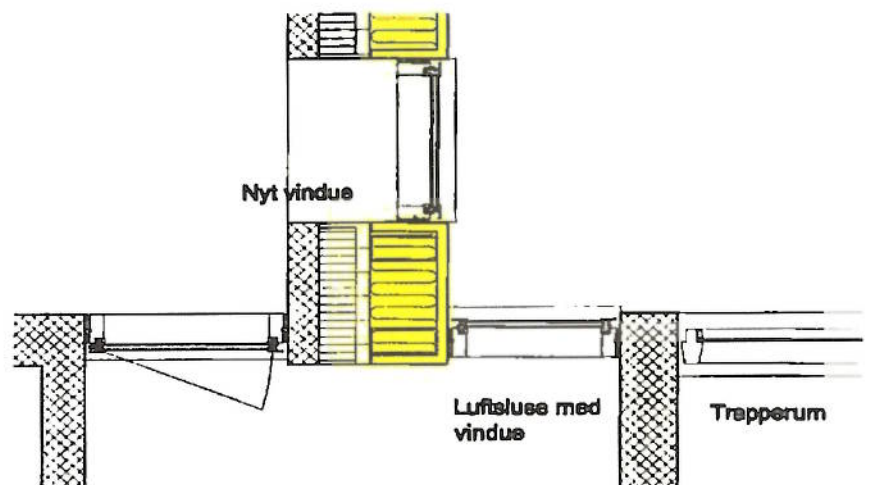
Der er generelt, men særligt i de "udeliggende" luftsluser, problemer med regnvand som blæser ind og siver ned i betondækkene der adskiller luftsluserne på de enkelte etager.

Det kan overvejes at erstatte luftsprækkerne med bundhængte vinduespartier som, styret af en "røgmelder", åbner vinduerne i tilfælde af brand.

Herved vil betondækkonstruktionerne fremover være godt beskyttede, men det skal præciseres at Københavns Kommune i mail af d. 22.12.2010 har oplyst at der ikke kan påregnes godkendelse af glaslukning af luftslusen.
