# **Samvirkende Boligselskaber Bellahøj I og II**

## **Bilagsmappe til tilstandsundersøgelse**

▶ **TILSTANDSRAPPORT**  
**Faldrør og vandledninger**

**EJENDOMMEN**  
**Bellahøj I og II**  
**2700 Brønshøj**

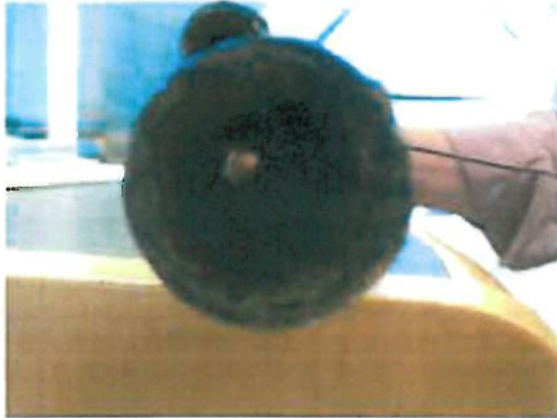
Rørprøve, varmt

Meget kalk i vandet.
