**Notat: SAB\_NK119A**

**SAB2 Bellahøj**

## Undersøgelse af altanskader

Bellahøjvej 40B (5th + 7tv)

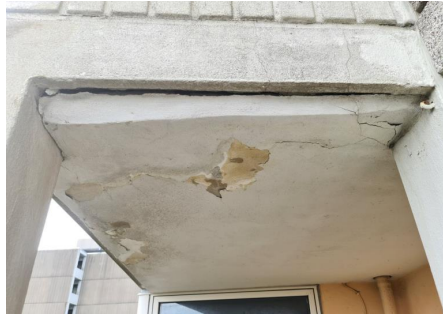
Bellahøjvej 40B, 7. tv.  
forud for besigtigelse

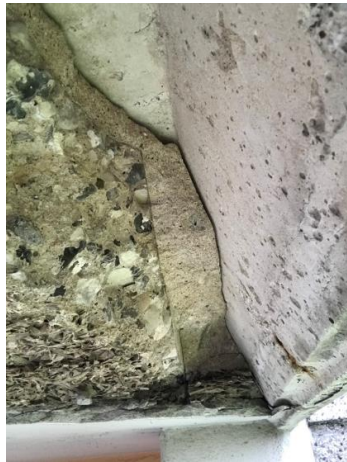
Opbygning altanplade  
inkl. bærende betonplade

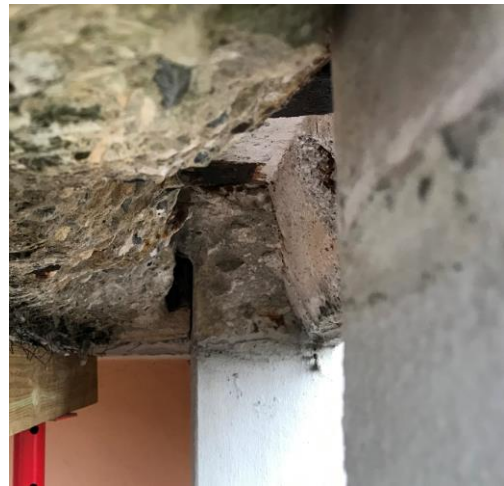
Gavlene/portalelementerne er opklodset på stålplader på den bærende betonaltanplade. Stålpladerne er medtaget af rustdannelse og der er begrundet mistanke til at konkludere, at kombinationen af fugt, rustdannelse/udvidelse af stålpladerne samt revner og ingen armeringsjern i den del af den bærende betonaltanplade har "skudt" den bærende altanplade i stykker.

Opbygning altanplade ekskl. bærende  
betonplade, hvor stålplader er synlige

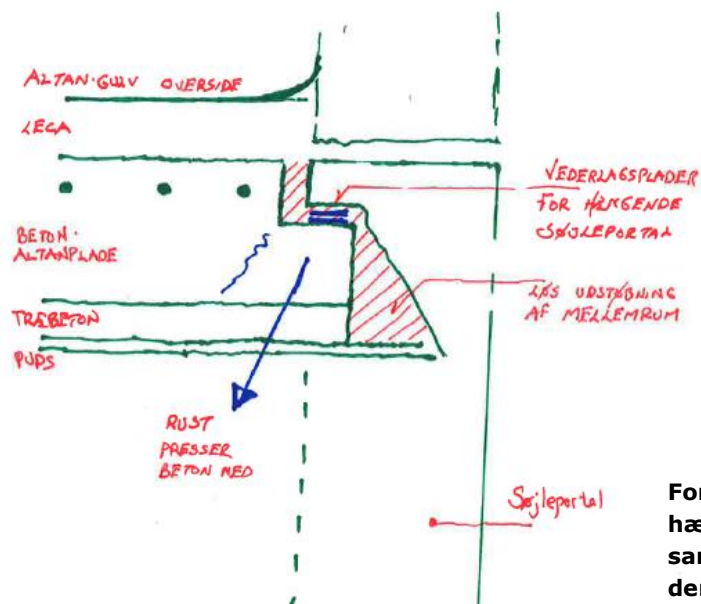
Forventet princip for op-  
hængning af gavlelement  
samt mekanisme ifm. ska-  
dens opståen

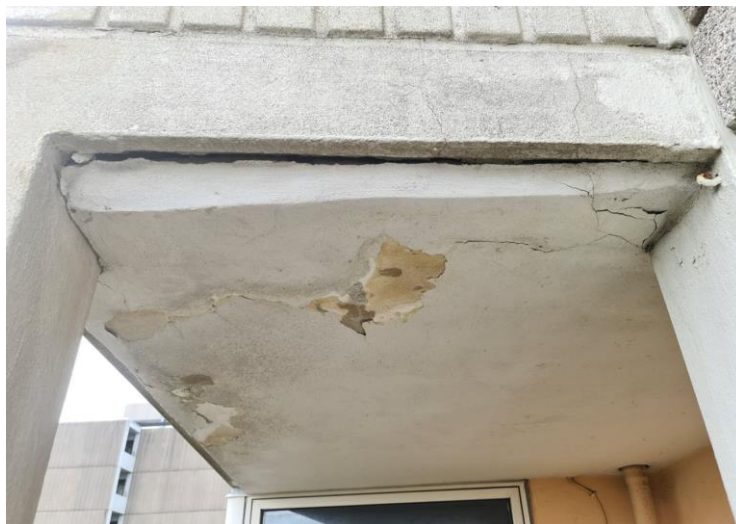
***Bellahøjvej 40B, 7. tv. forud for besigtigelse***

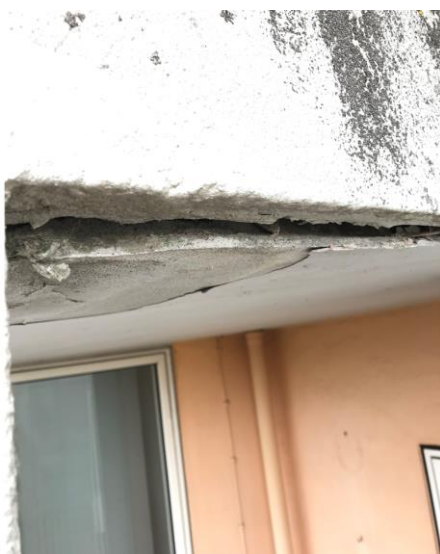
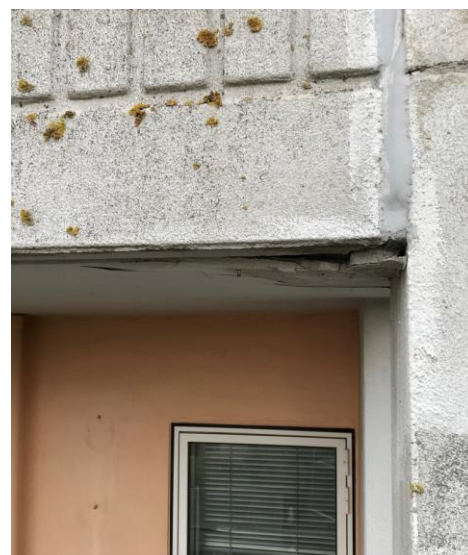
***Bellahøjvej 40B, 5. th. forud for besigtigelse***

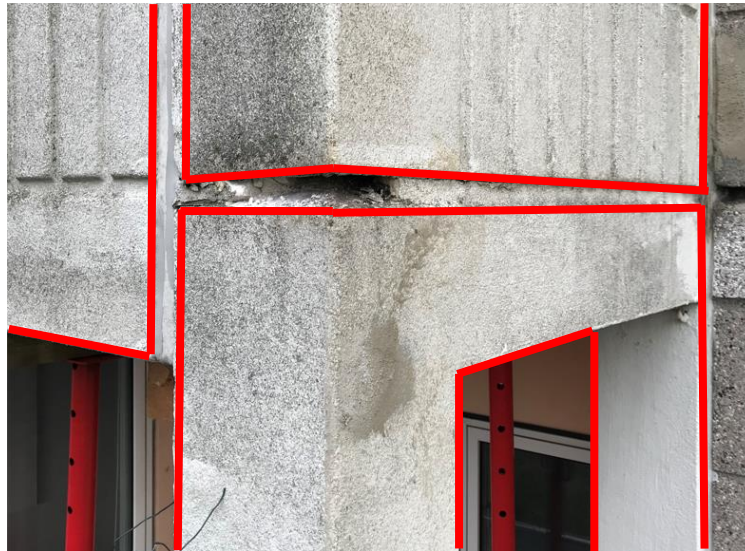
***Top af søjleportal set udefra – de to søjler forbundet med overligger.  
Brystningselement og ovenhængende søjleportals brystning også angivet.***

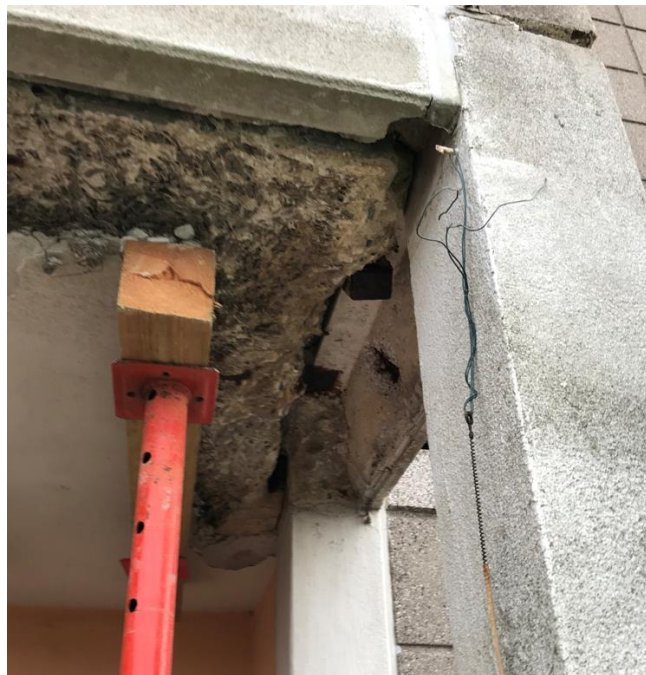
***Top af søjleportal set indefra – de to søjler forbundet med overligger-  
bjælke***

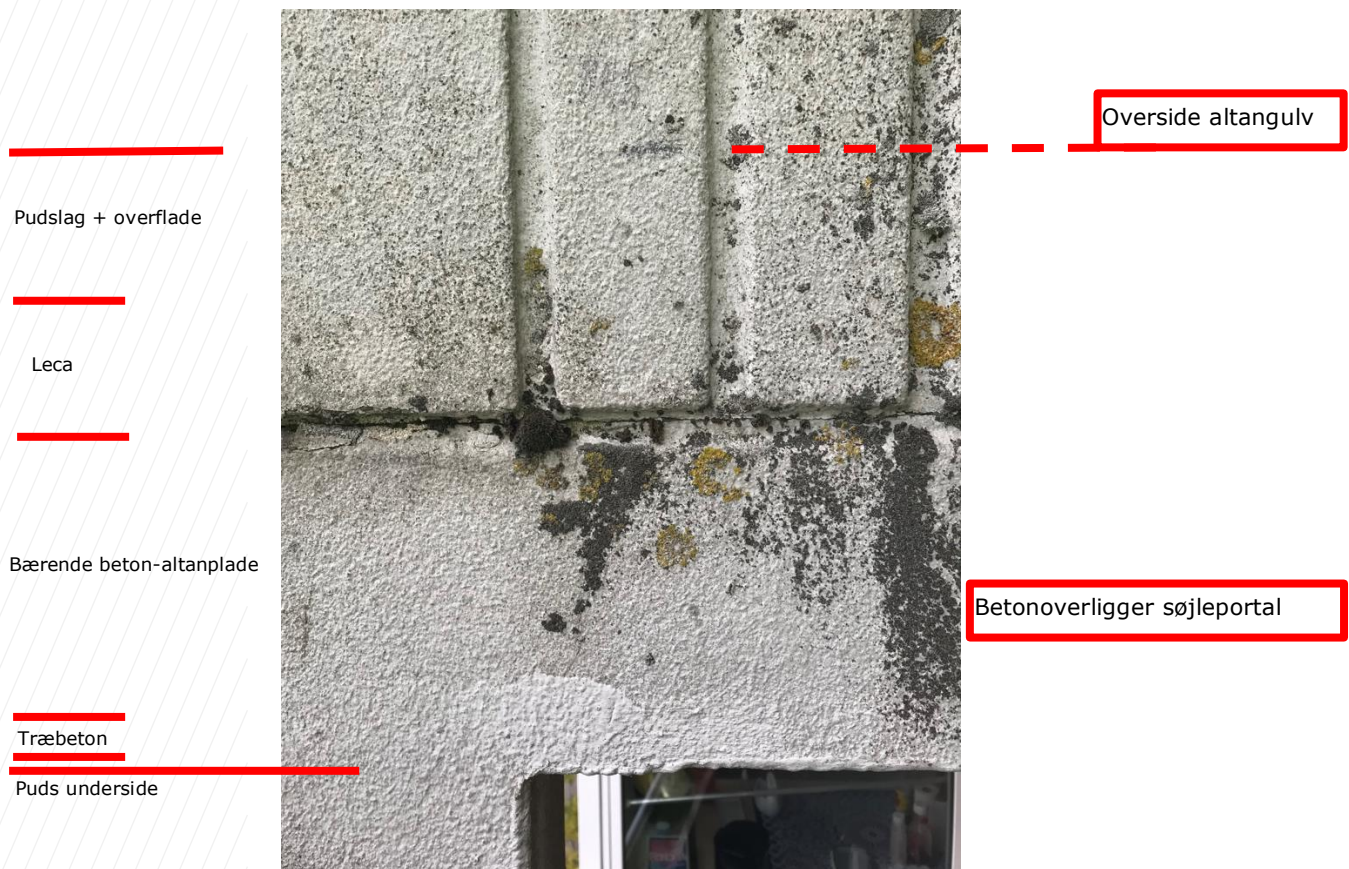
**Top af søjleportal set udefra – herover ovenhængende søjleportals brystningselement. Bemærk markering af gulvopbygning og altangulv.**

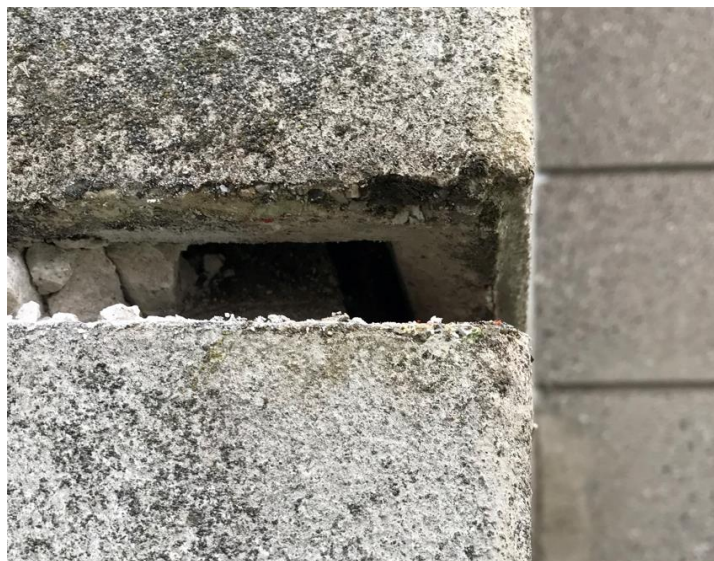
**Fod af søjleportal udformet med lodret bevægelsesmulighed**

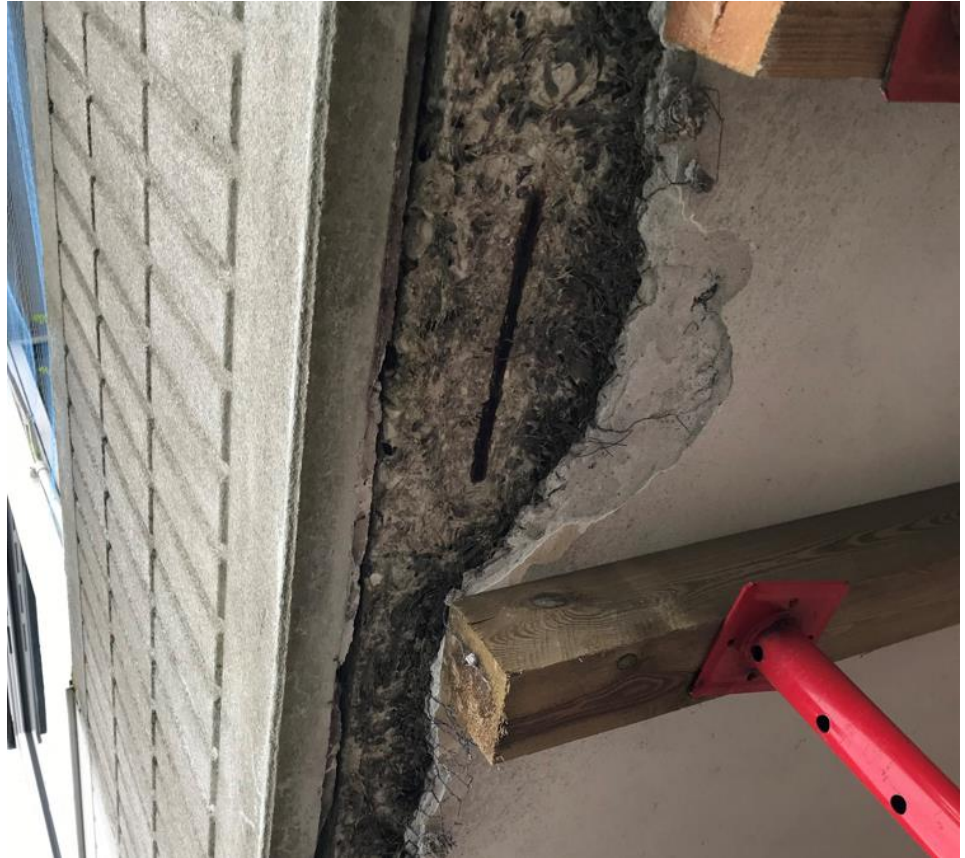
**Bemærk synlig armeringsjern (fordelingsjern)**

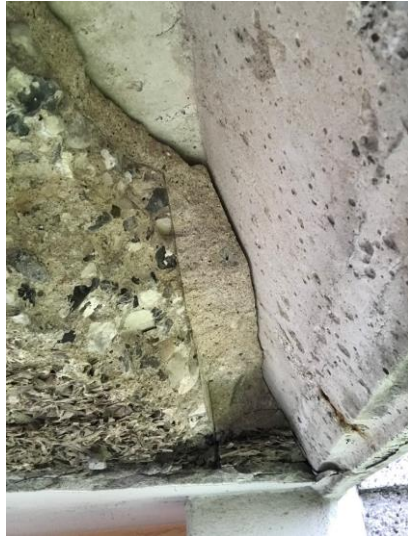
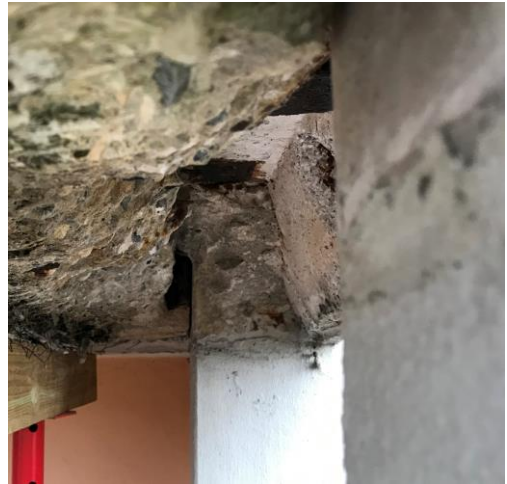
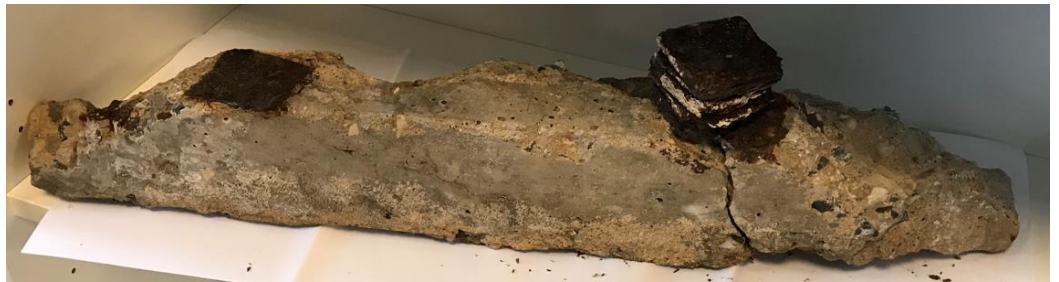
**Overligger fra top af søjleportal i to forskellige stadier**

**Forskellen på de to stadier - kant af bærende beton-altanplade "skudt" af + vederlagsplader af stål fra søjleportals overliggerbjælke.**

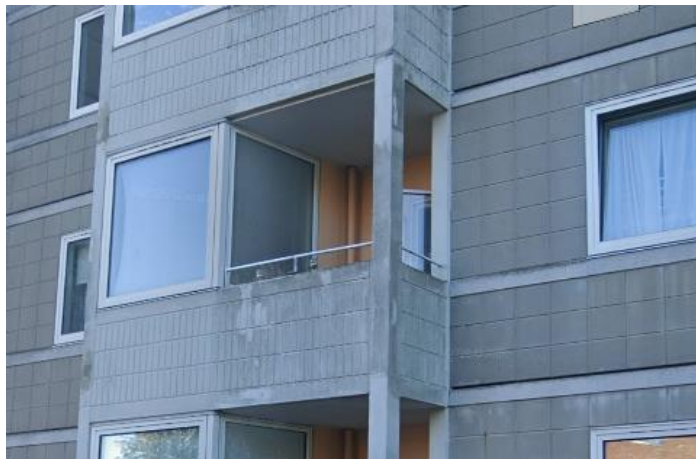
***Gavl på altan udformet som søjleportal***

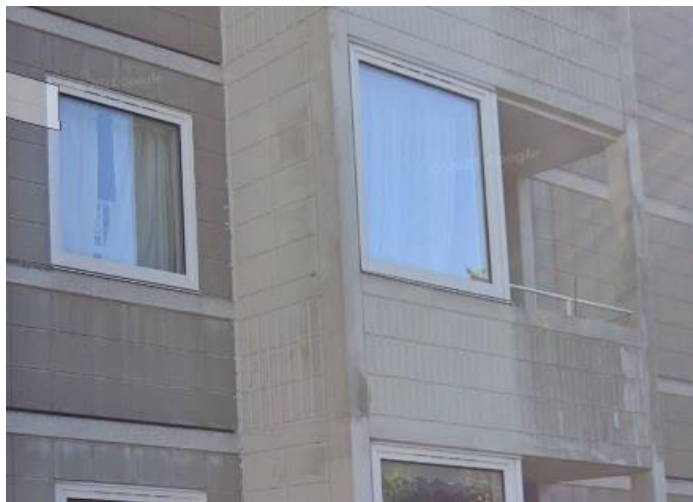
***Gavl i karnap udformet som betonelementvæg.***

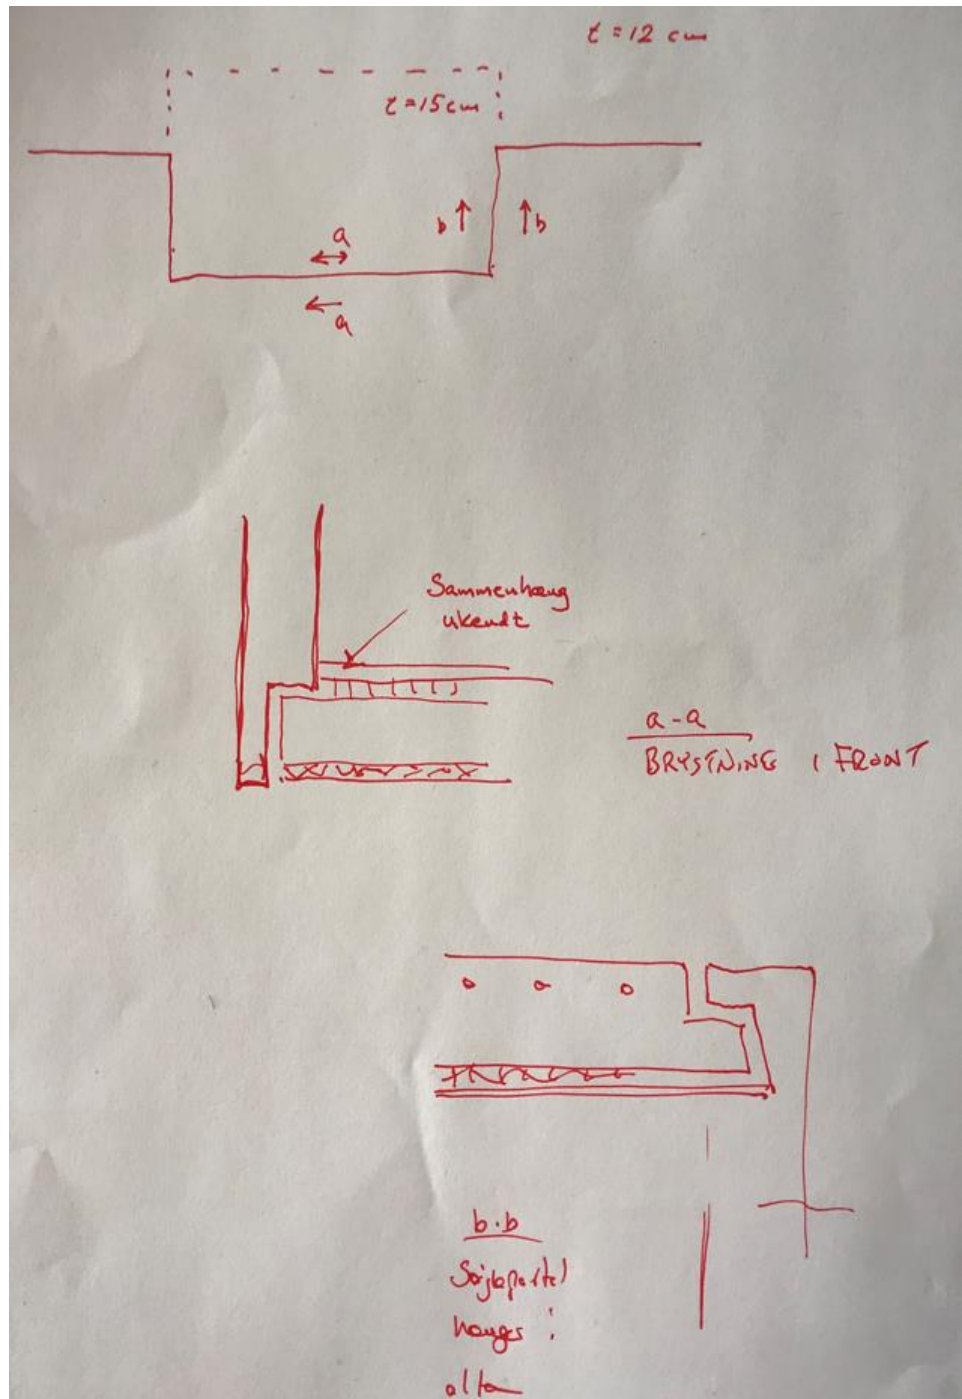
- Det er uklart, hvorvidt/hvorledes brystningselementet i fronten er fastholdt/faststøbt til den bærende beton-altanplade? Der er på tegning insinueret to udsparinger til indstøbning af eventuelt udragende armeringsjern pr. brystningselement.
- Det er uklart, hvorledes gavlelementerne i øvrigt er fastholdt til konstruktionen?

**Noter der angiver sandsynlig opbygning af altaner**

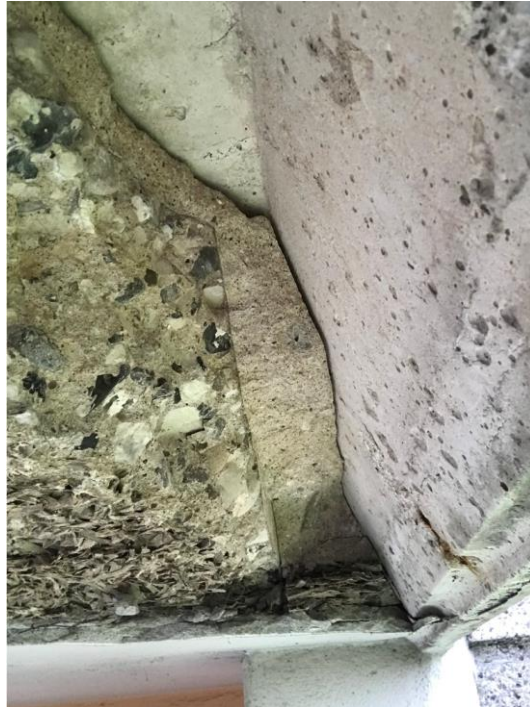
Det formodes, at langvarig fugt skjult i altanopbygningen har medført så meget rustdannelse af vederlagsplader og mellemlægsplader af stål, at underliggende, understøttende bærende beton-altanplade er presset nedad og nærmest "skudt" af.

Bærende beton-altanplade  
og herunder træbeton+puds

Udstøbning mellem ovenstående

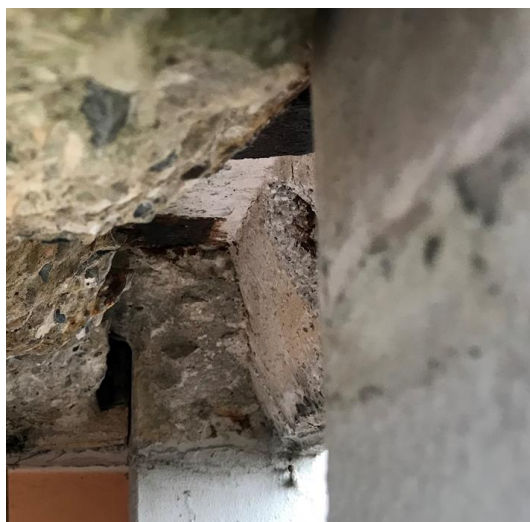
Samme opbygning som  
ovenfor, men hvor kant af  
bærende beton-altanplade er  
("skudt") væk og vederlags-  
plader af stål nu er synlige.

Vederlagspladers funktion er  
understøtning af top af søjle-  
portal på bærende beton-al-  
tanplade.

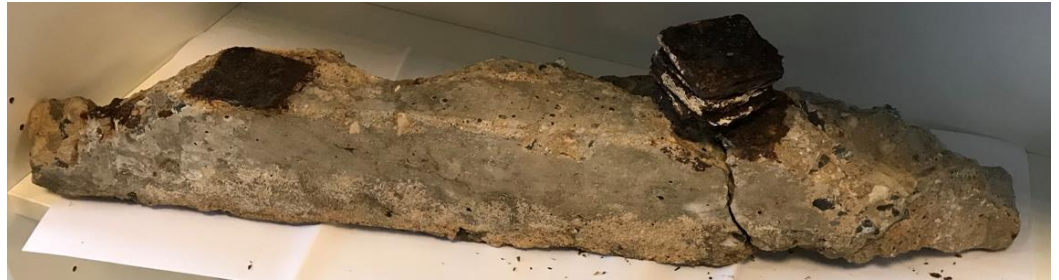
**Kant af bærende beton-altanplade "skudt" af + vederlagsplader af stål fra søjleportal.**

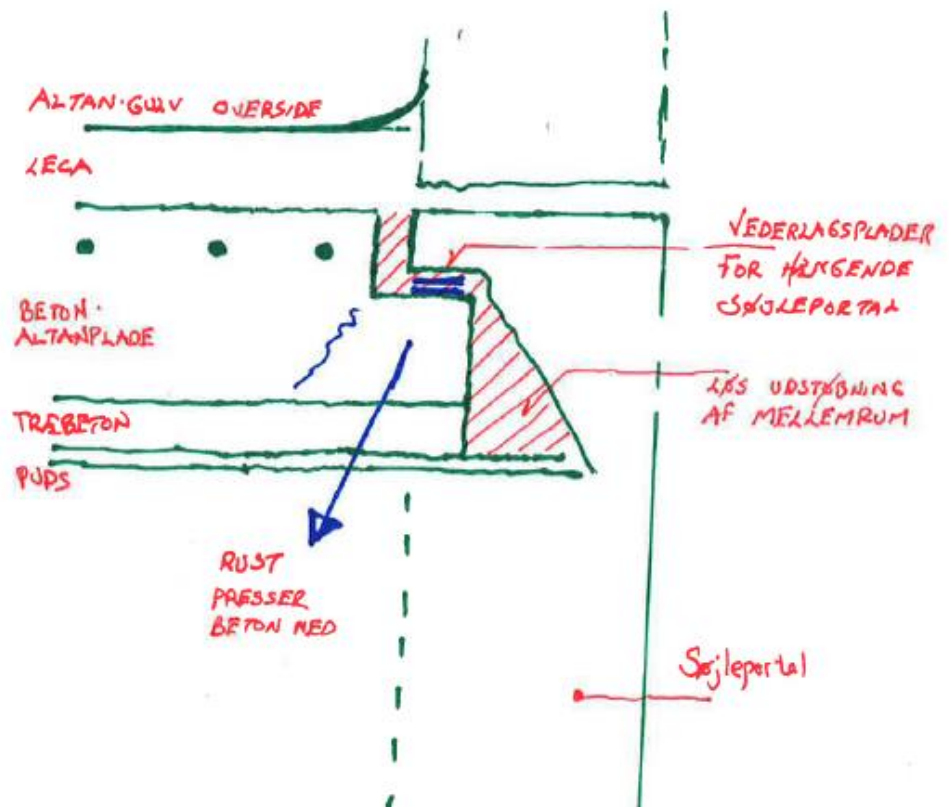
**Figur: Illustrativ visning af skadens opståen**
