Delopgave 17B-01, undersøgelse af altan, Bellahøj I

**Bilag 3                      Undersøgelse af betonvæg, mikroslibs-  
analyse, makrobestemmelse samt be-  
stemmelse af trykstyrker  
(33 sider incl. denne)**

# RAPPORT

**Bellahøj huse**

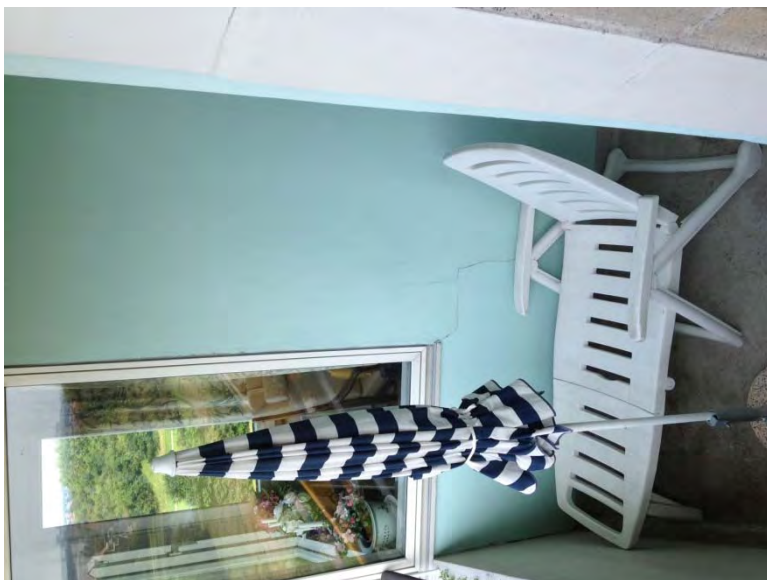
Illustration 1. Eksempel på revne i væg mellem stue og altan.

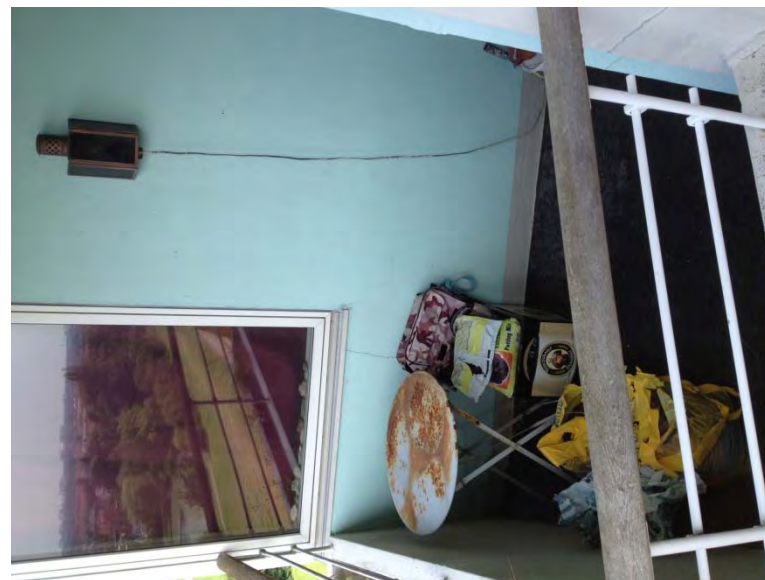
Illustration 2. Eksempel på revne i væg mellem stue og altan.

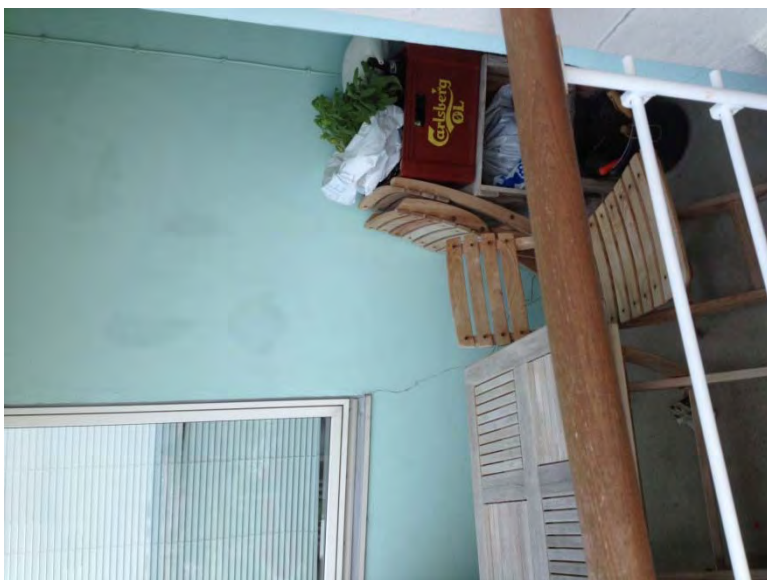
Illustration 3. Eksempel på revne i væg mellem stue og altan.

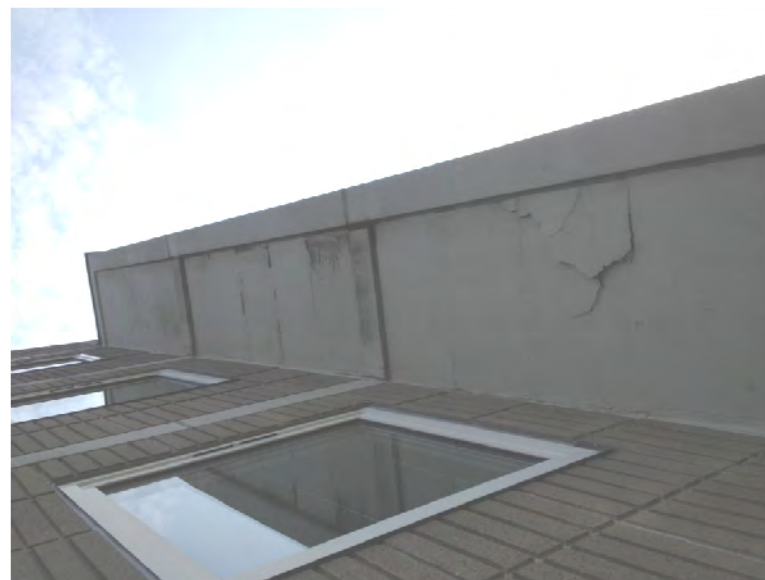
Illustration 4. Større afskalning på vestsiden ved altanside mod nord.

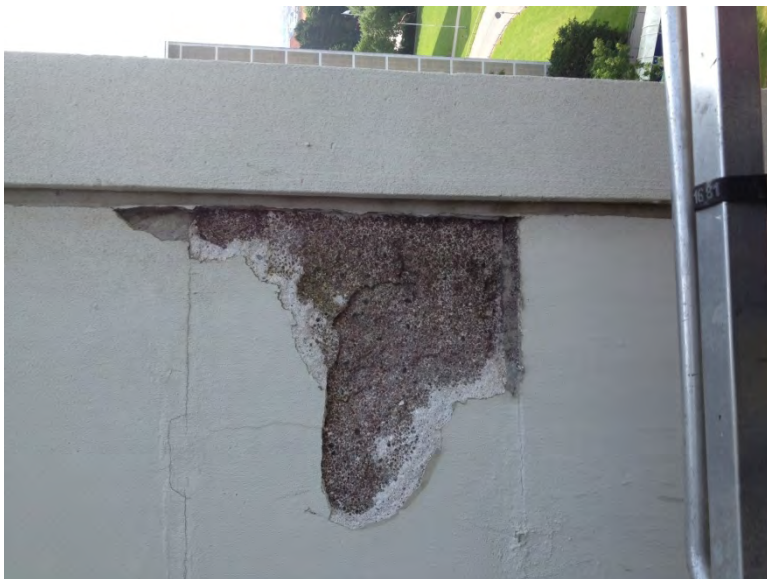
Illustration 5. Nærfoto af afskalning efter nedtagning.

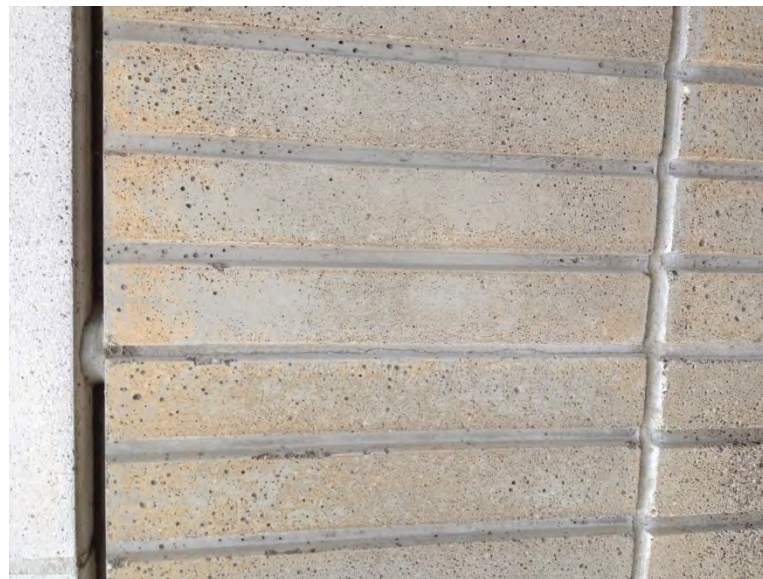
Illustration 6. Eksempel på lodret revne i fuge.

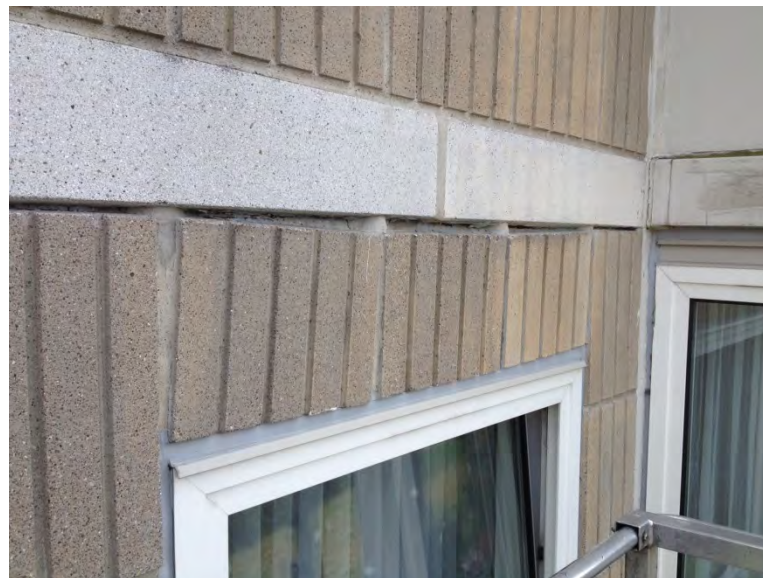
Illustration 8. Eksempel på fliser der hænger over vindue på vestsiden.

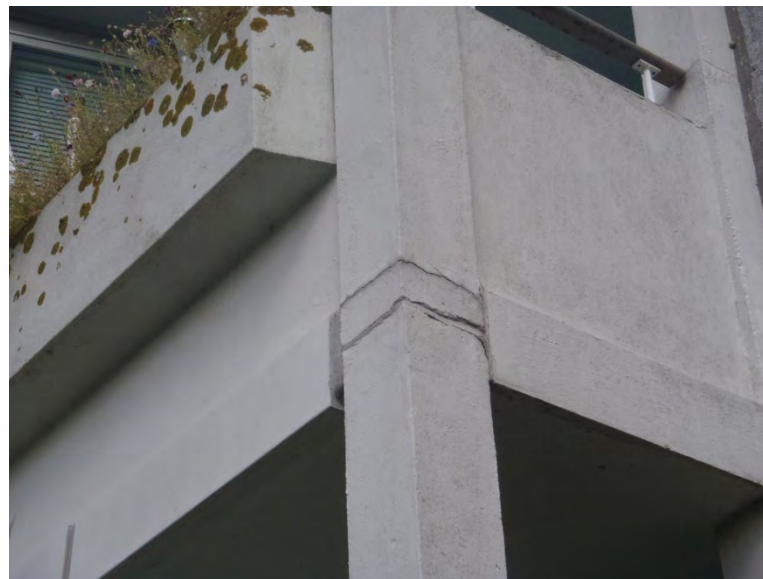
Illustration 10. Eksempel på revner ved top af altansøjle.

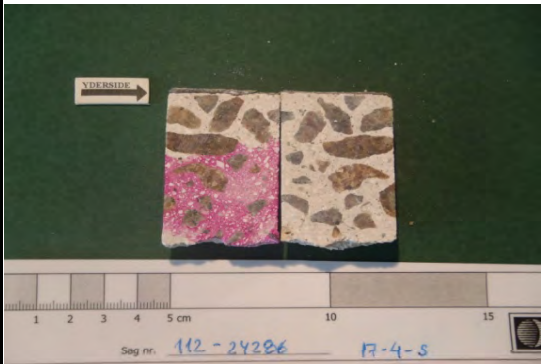
| Foto | Kerne | 17-4-S | Data |
|---|---|---|---|
| | | | <p>Dæklag: Vandret (Ø10 mm):<br/>16, 16, 21, 15, 16<br/>Lodret (Ø10 mm):<br/>36, 28</p> <p>CO2: Fra overside (mm):<br/>max, min, gennemsnit:<br/>22, 16, 18</p> <p><b>Vurdering: Mulig korrosion på bøjlearmering<br/>Risiko for korrosion på hovedarmering</b></p> |

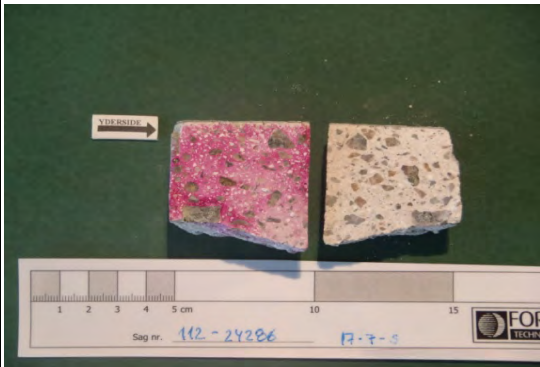
| Foto | Kerne | 17-7-S | Data |
|---|---|---|---|
| | | | <p>Dæklag: Vandret (Ø10 mm):<br/>26, 26, 27, 28<br/>Lodret (Ø10 mm):<br/>37, 39, 27, 36</p> <p>CO2: Fra overside (mm):<br/>max, min, gennemsnit:<br/>2, 1, 1</p> <p><b>Vurdering: Ingen risiko for korrosion</b></p> |

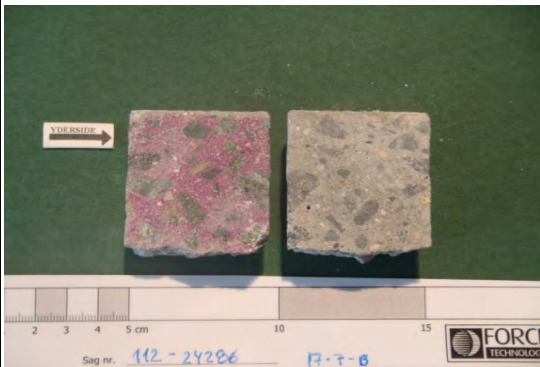
| Foto | Kerne | 17-7-S | Data |
|---|---|---|---|
| | | | <p>Dæklag: Vandret (Ø10 mm):<br/>33, 33, 30<br/>Lodret (Ø10 mm):<br/>25, 24, 23</p> <p>CO2: Fra overside (mm):<br/>max, min, gennemsnit:<br/>3, 1, 1</p> <p><b>Vurdering: Ingen risiko for korrosion</b></p> |

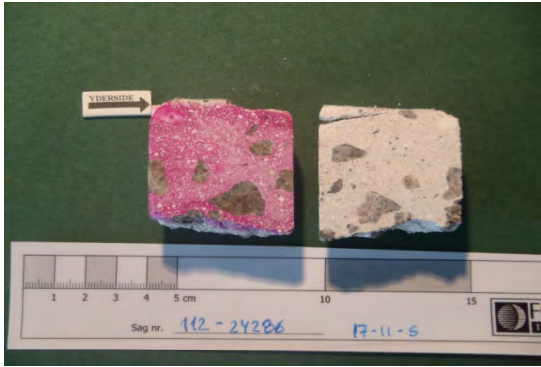
| Foto | Kerne | 17-11-S | Data |
|---|---|---|---|
| | | | <p>Dæklag: Vandret (Ø10 mm):<br/>36, 37, 37<br/>Lodret (Ø10 mm):<br/>41, 46</p> <p>CO2: Fra overside (mm):<br/>max, min, gennemsnit:<br/>2, 1, 1</p> <p><b>Vurdering: Ingen risiko for korrosion</b></p> |

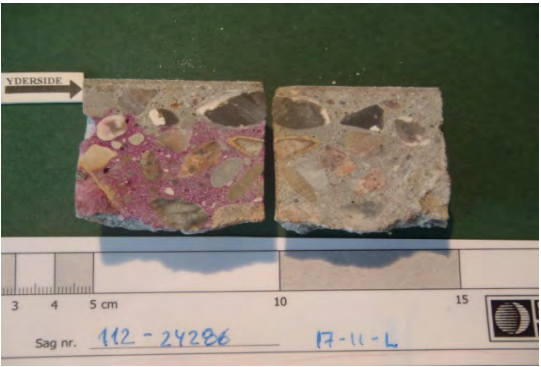
| Foto | Kerne | 17-11-S | Data |
|---|---|---|---|
| | | | <p>Dæklag: Vinkelret på facade (Ø10 mm):<br/>63, 61, 34, 39, 44<br/>Parallel med facade (Ø10 mm):<br/>46, 61 (lokalt 37)</p> <p>CO2: Fra overside (mm):<br/>max, min, gennemsnit:<br/>11, 8, 10</p> <p><b>Vurdering: Ingen risiko for korrosion</b></p> |

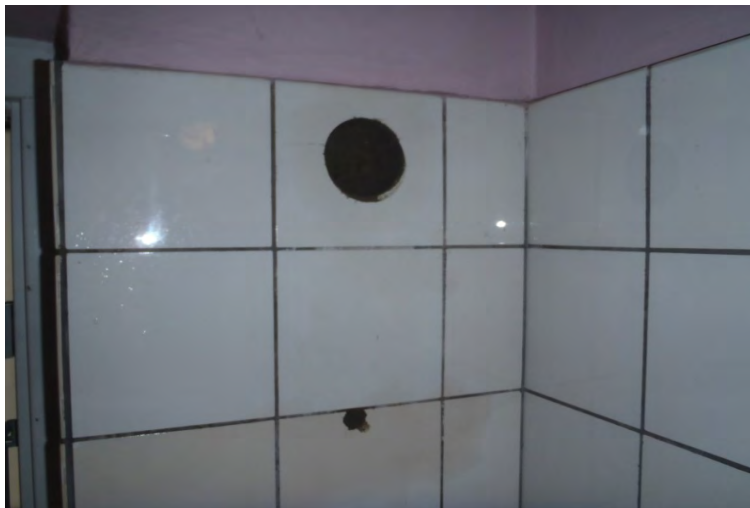
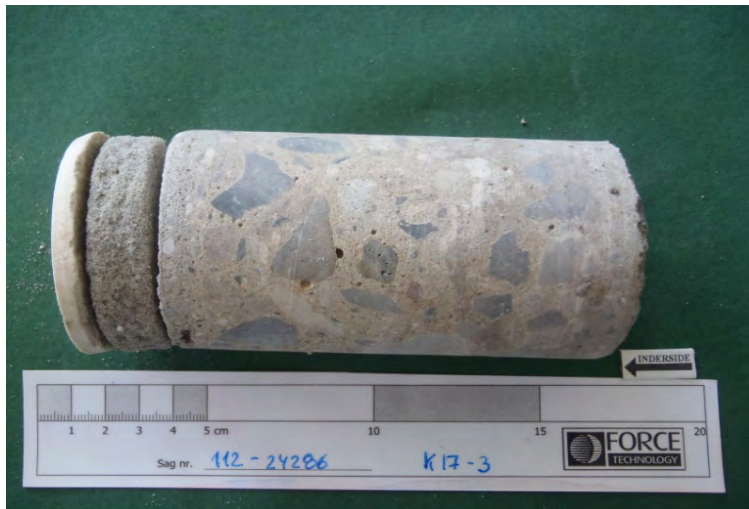
Foto Kerne 17-3-BV

Inderside mod lejlighed ses til venstre

| Dimension: | D[mm] | L[mm]<br>142 | Beton[mm]<br>110 | Bemærk<br>God vedhæftning til leca-del<br>Ingen armering i kerne | |
| Betonstyrke | Optisk | 34-43 Mpa | | Bemærk | |

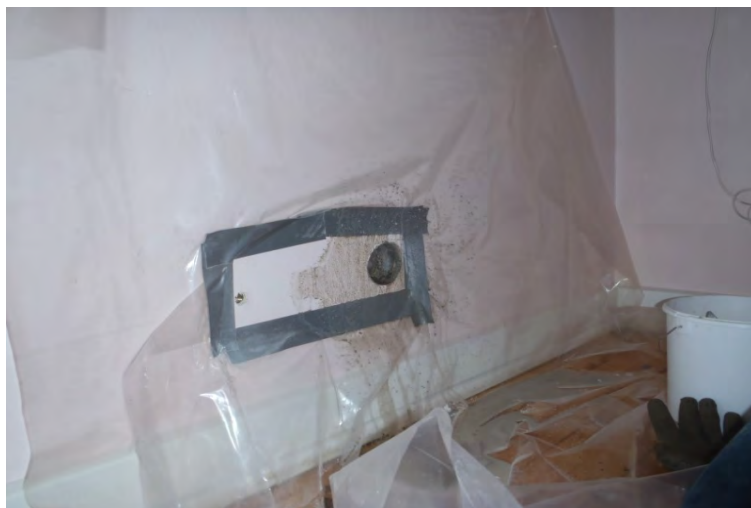
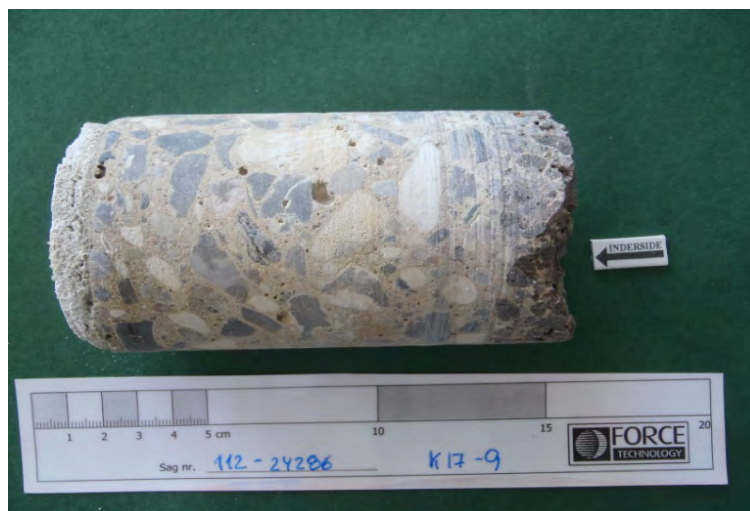
Foto Kerne 17-9-BV

Inderside mod lejlighed ses til venstre

| Dimension: | D[mm]<br>Ø65 | L[mm]<br>110 | Betondel<br>88 | Bemærk<br>God vedhæftning leca til beton<br>Ingen armering i kerne |

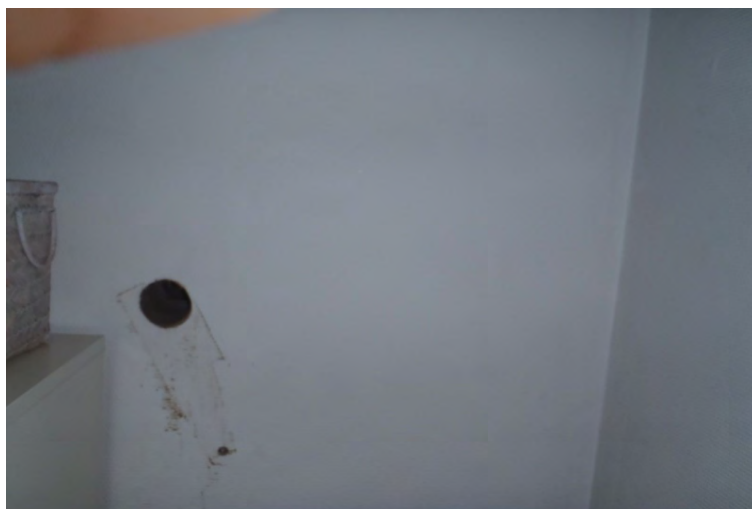
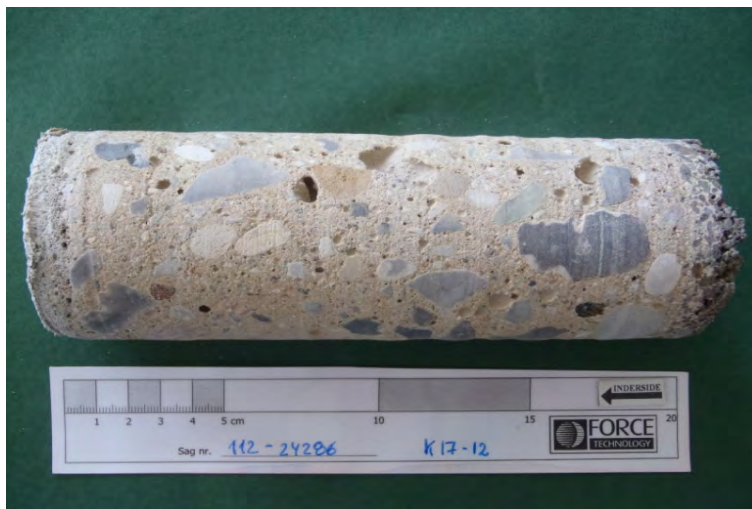
Foto Kerne 17-12-BV

Inderside mod lejlighed ses til venstre

| Dimension: | D[mm]<br>Ø65 | L[mm]<br>185 | Beton[mm]<br>158 | Bemærk<br>God vedhæftning leca til beton<br>Ingen armering i kerne |

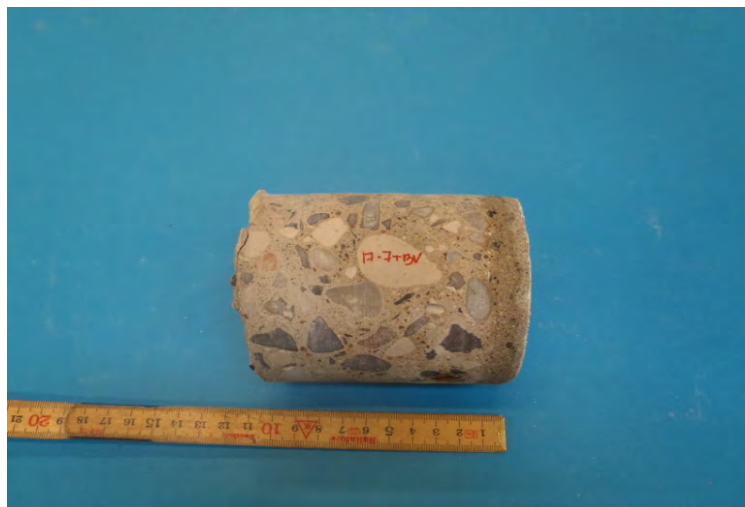
Foto Kerne 17-7-BV

Inderside mod lejlighed ses til Højre

| Dimension: | D[mm]<br>Ø80 | L[mm]<br>100 | Beton[mm]<br>100 | Bemærk<br>God vedhæftning af puds/beton<br>Ingen armering i kerne |
| Betonstyrke | Trykstyrke | 45,6 Mpa | | Bemærk<br>NB: højde-/diameterforhold |

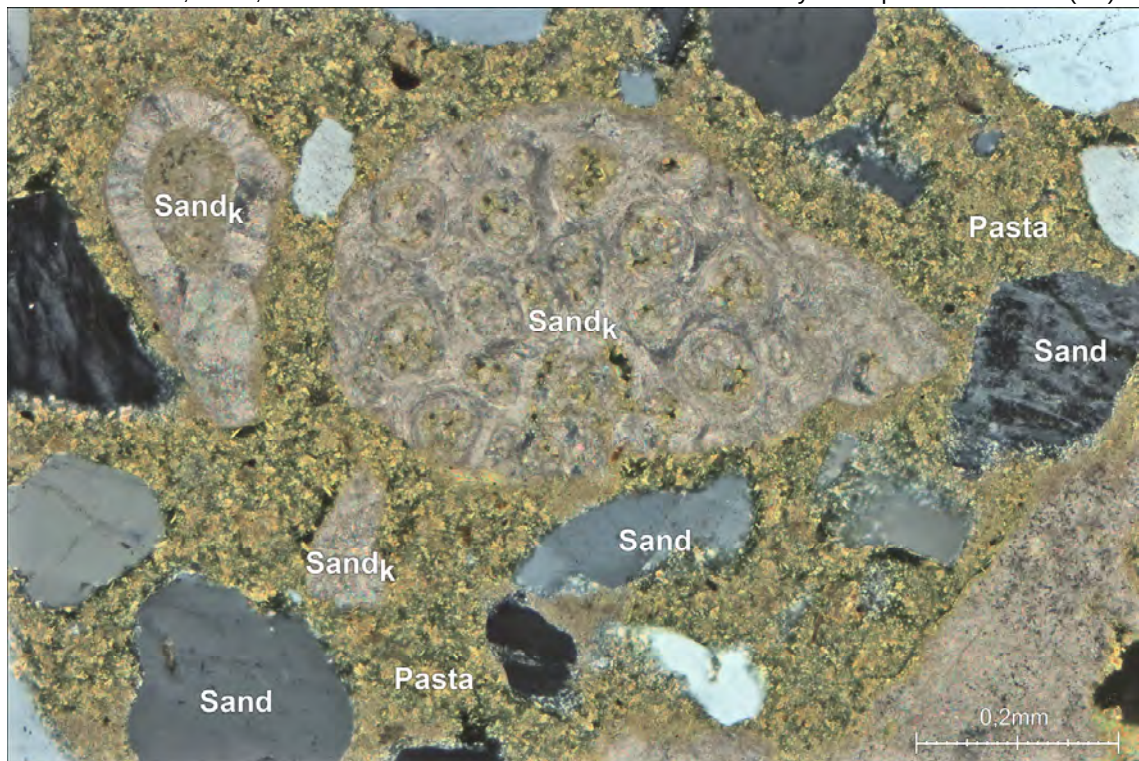
| Tyndslıbsanalyse (mikroanalyse) | | | |
|---|---|---|---|
| <p>Billedet viser et udsnit af den carboniserede pasta i en afstand af ca. 30 mm fra betonens overflade. Carboniseringen fremskyndes af, at der er anvendt et højt vand/cement-forhold og at betonen har befundet sig i et tørt miljø. Det anvendte sandtilslag (<b>Sand</b>) indeholder en del kalksten (<b>Sand<sub>k</sub></b>)</p> | | | |
| Homogenitet: | Cementpastaen fremstår inhomogen. Forekomsten af tidligt dannede revner med vidde op til 0,3 mm langs tilslagskorn indikerer, at der er sket vandudskillelse i den friske beton (bleeding på mikroniveau) - omfanget er lav | | |
