# **Samvirkende Boligselskaber Bellahøj I og II**

## **Bilagsmappe til tilstandsundersøgelse**

▶ **TILSTANDSRAPPORT**  
**Faldrør og vandledninger**

**EJENDOMMEN**  
**Bellahøj I og II**  
**2700 Brønshøj**

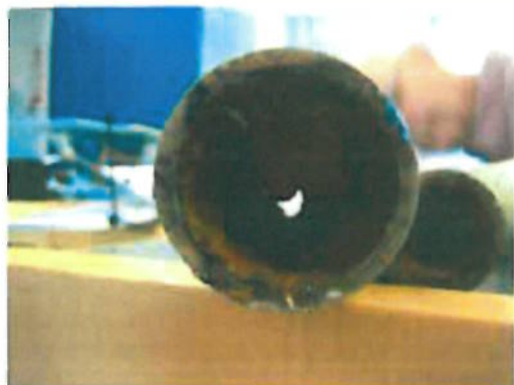
Rørprøve, Badeværelse-koldt

Der er i alle rørprøver en indvendig belægning af kalk/rustmateriale, i ingen af de udtagne rørprøver er tværsnitsarealet så væsentligt reduceret, at det giver problemer med vandtrykket eller vandmængden.
